TARTU ÜLIKOOLI VILJANDI KULTUURIAKADEEMIA

Koogi talu suitsusaun- suveköök

Loov- praktiline lõputöö

Viljandi 2019

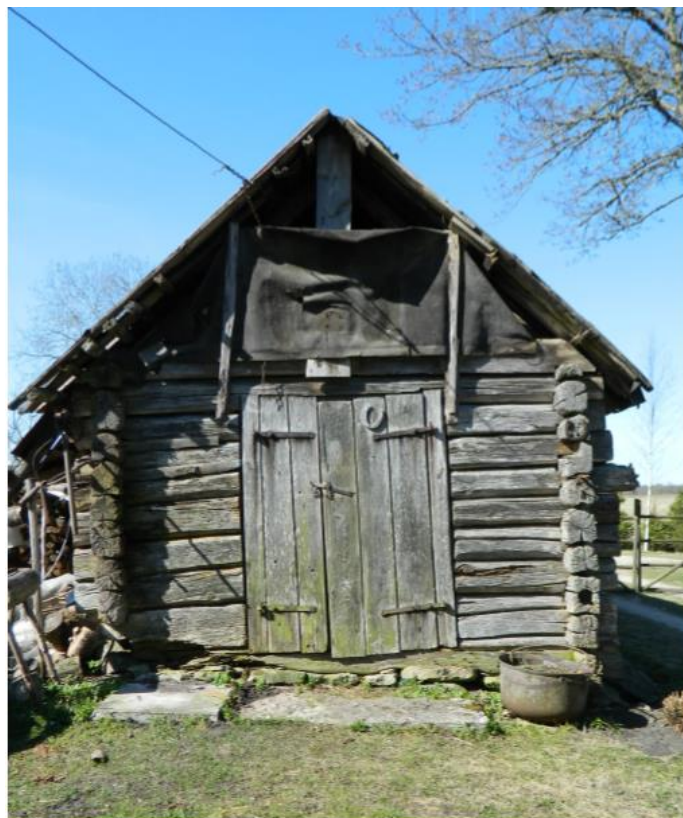
Joonis 10. Koogi talu saun enne restaureerimist. Vaade idast.
Autori foto

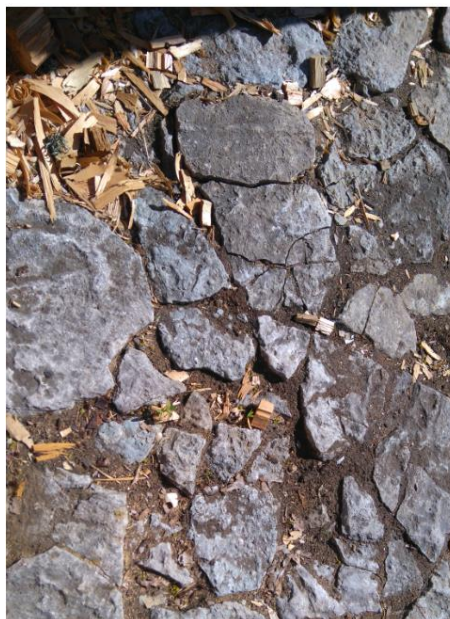
Põrand on saunal laotud paekividest, mis on küllaltki haruldane arvestades sauna vanust. Vanematel saunadel olid peamiselt muldpõrandad. Sauna põrandat puhastama hakates ei osanud arvata, et seal all on kivist põrand, kuna selle peal oli umbes 15 cm paksune kultuurkiht. Kultuurkihi alt tuli aga välja peakividest põrand. Kivid on laotud liivapadja peale. Liivakihi paksus on 15 cm. Liivakihi all on veel omakorda kivid ja seal all muld. Põranda olukord on selles suhtes halb, et ta on küllaltki paksu kultuurkihi all. Selletõttu on kivid koguaeg niisked ja lagunevad kergemini. Kivid on ka osaliselt ära vajunud. Pesuruumis tundub välisevaatluse käigus olevat muldpõrand. (Kesküla 2017, lk 24)

Joonis 23. Sauna suveköögi ruumi paekividest põrand. Autori foto

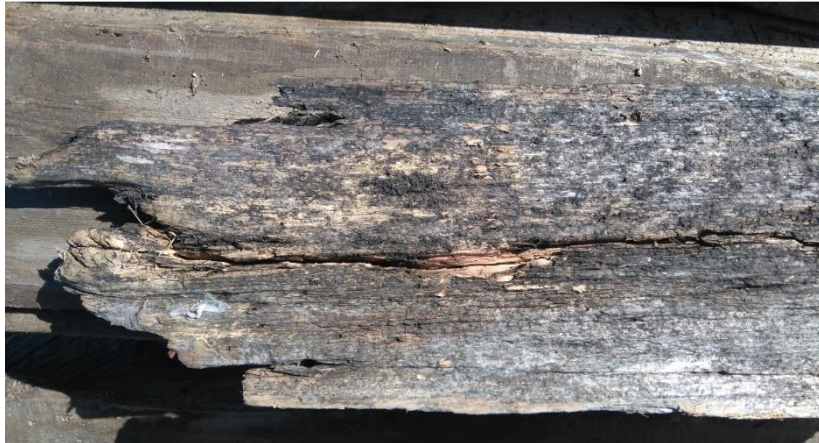
Koogi talu suitsusauna lahti võtmist alustati katusekatte eemaldamisega. Katusel oli katteks tõrvapapp, mille alt tulid välja haavapuust osaliselt säilinud originaal veesoontega katuselauad.

Joonis 26. Sauna demonteerimise käigus välja tulnud vana haavapuust veesoontega katuselaud. Autori foto

Sauna katuse kattematerjaliks tuleb laudkatus, mis on olnud valdav katusekatte materjal Tuvalepa küla talude vanematel kõrvalhoonetel. Ka algselt on saunal olnud laudkatus, mida tõestavad vanad katuselauad mis tulid välja katuselt sauna lahti võttes. Neljast sarikapaarist saab säilitada kaks paari. Roovid asendatakse kõik uutega.

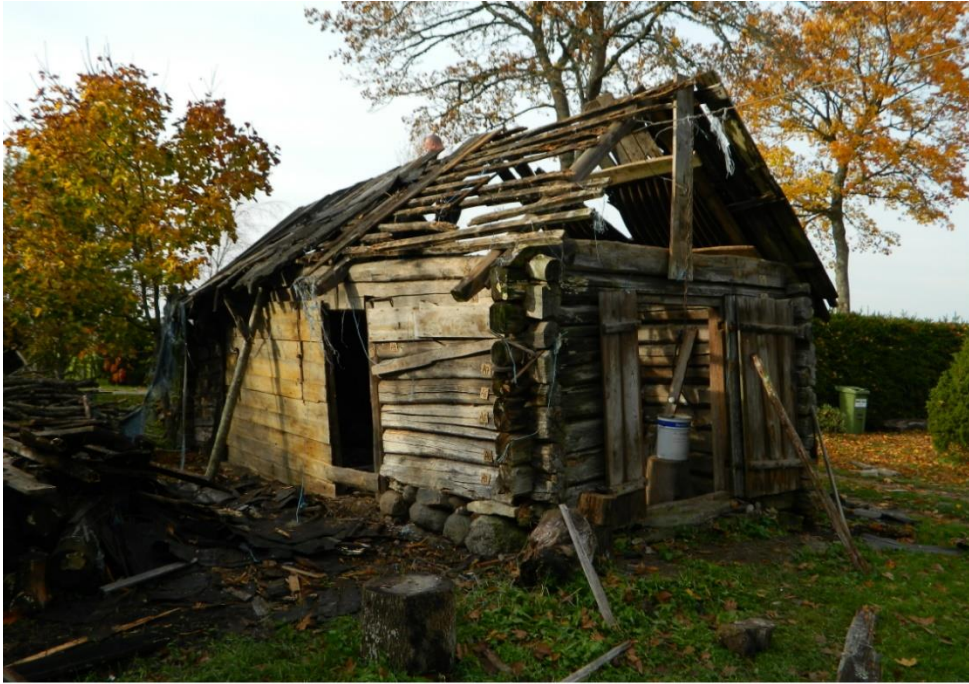
Joonis 43. Sauna katusekatte materjali eemaldamine. Autori foto

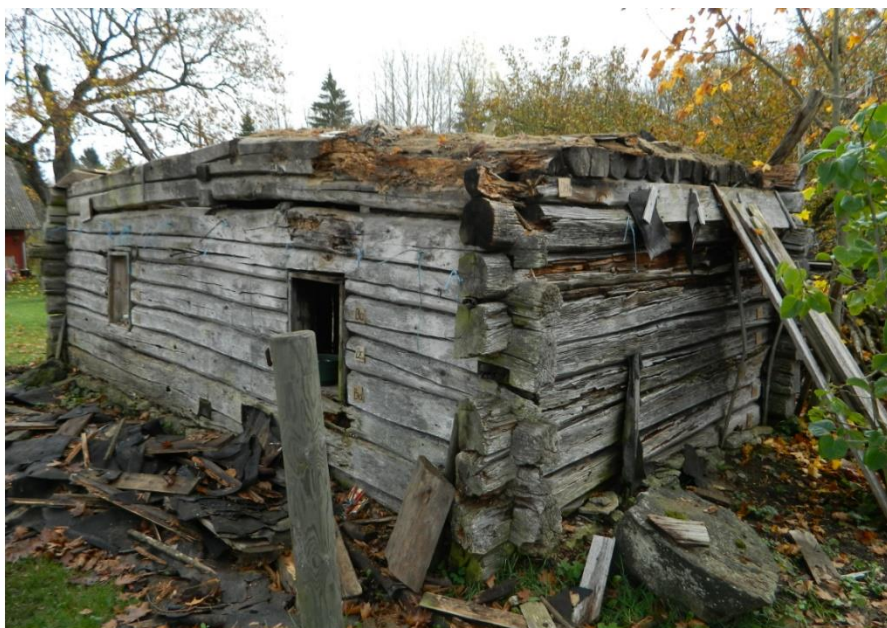
Joonis 45. Sauna palkkehand enne lahti võtmist. Autori foto

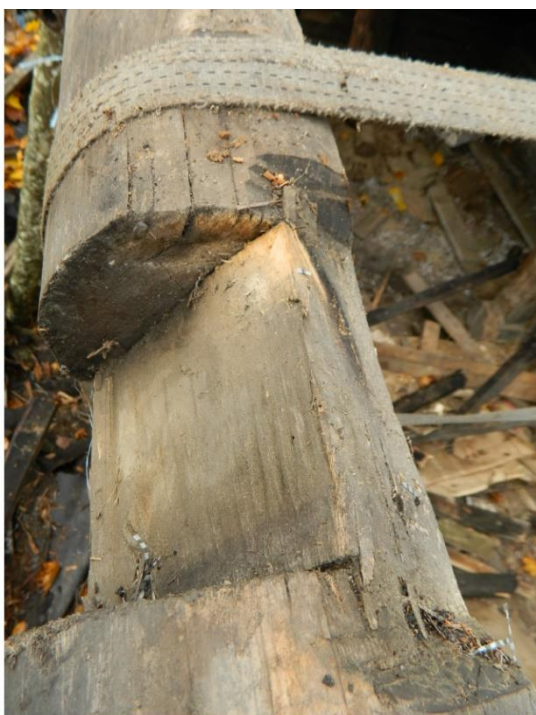
Joonis 46. Sarikapesa murispuul. Autori foto

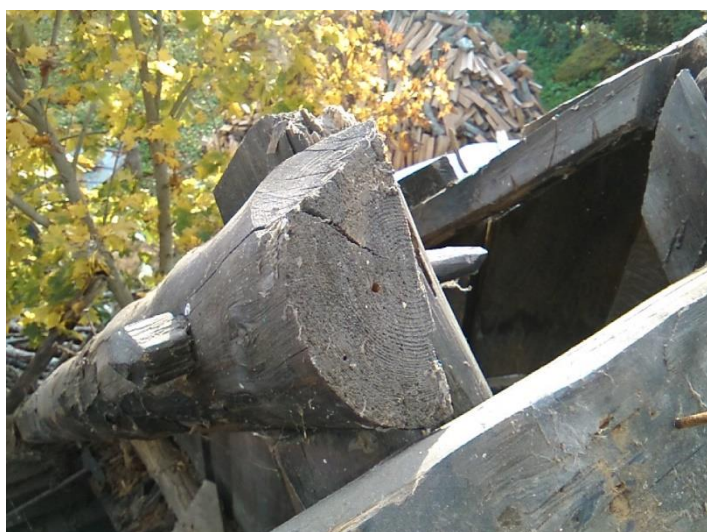
Joonis 47. Sarikate pool- poolega tapi kinnitus. Autori foto

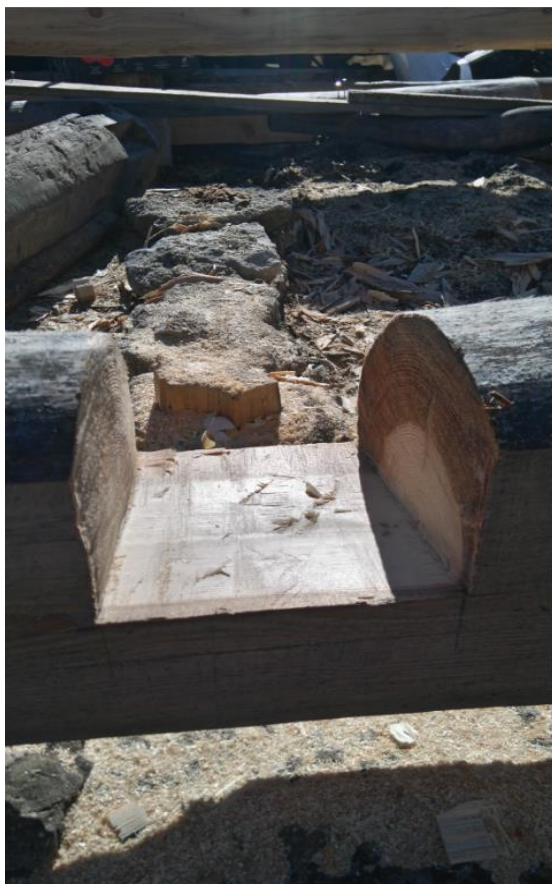
Joonis 52. Lävapaku palgi tapp seinapalgis. Autori foto

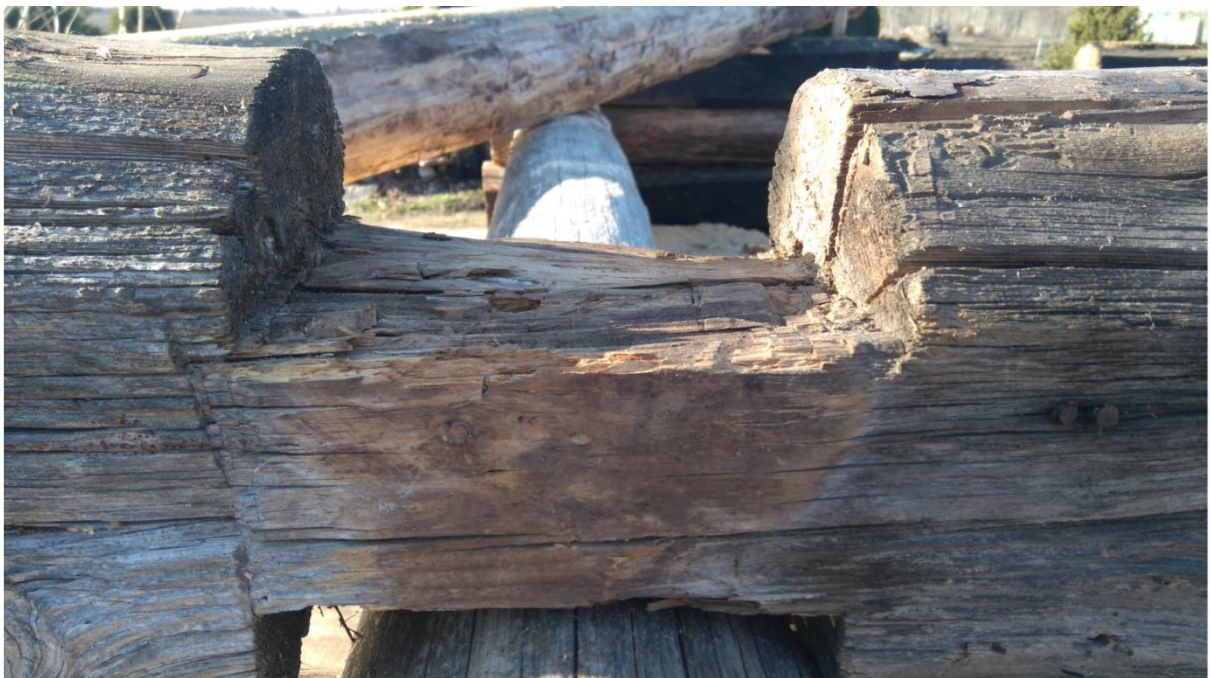
Joonis 58. Tapp vanas palgis. Loodsust pole ollagi. Autori foto
